PATOLOGÍAS DE LA IGLESIA DE SANT JOAN BAPTISTA (SANT JOAN DESPÍ) Y PROPUESTAS DE ACTUACIÓN

Barcelona, juny 2016

TREBALL FINAL DE MÀSTER

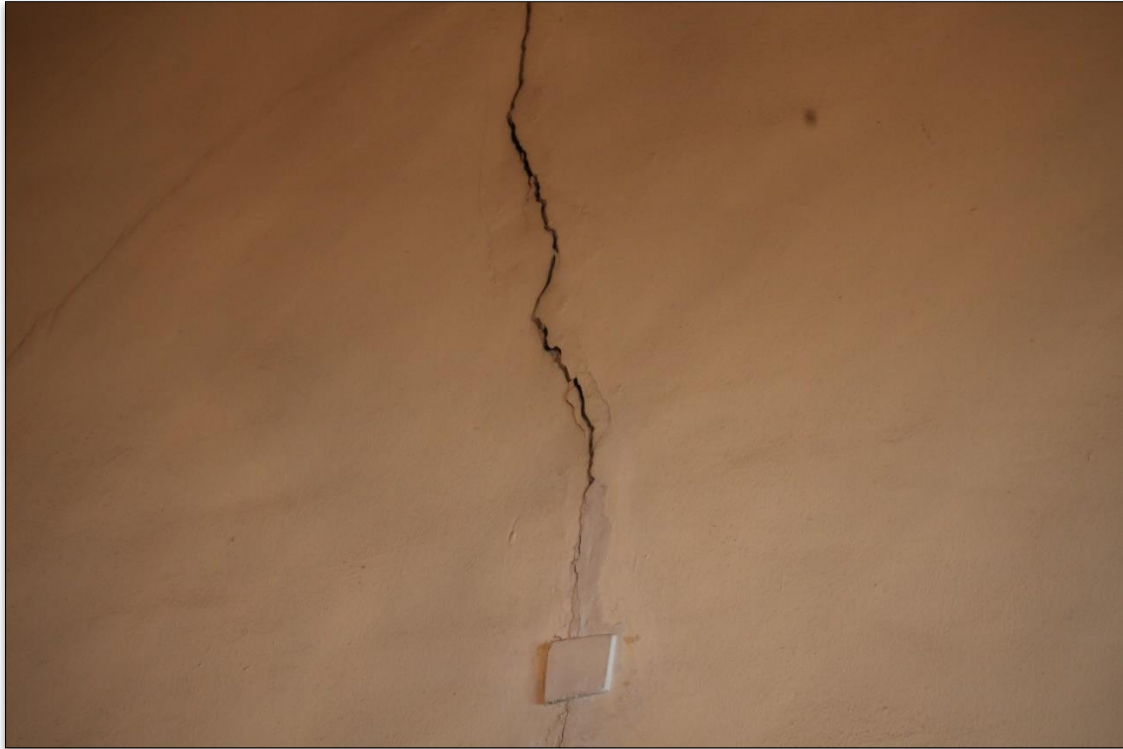
Imagen 74. Testigo en Sacristía

En este caso, a pesar de que la *Imagen 74* no muestra claramente el estado del testigo, in situ es apreciable alguna fina fisura que en un futuro terminará por abrir el testigo.

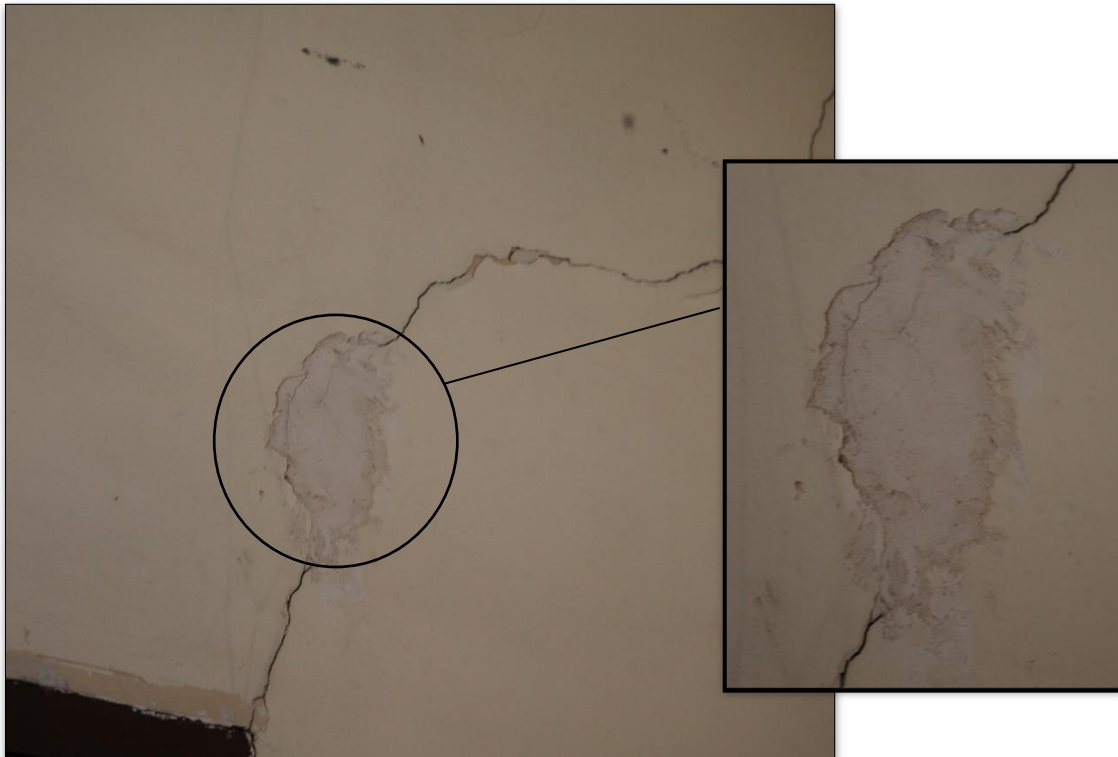
Imagen 75. Testigo en Sacristía

En este caso (*Imagen 75*) se aprecia que la grieta original sigue en movimiento ya que el testigo de mortero presenta una serie de fisuras, producto de la no estabilización de la grieta.

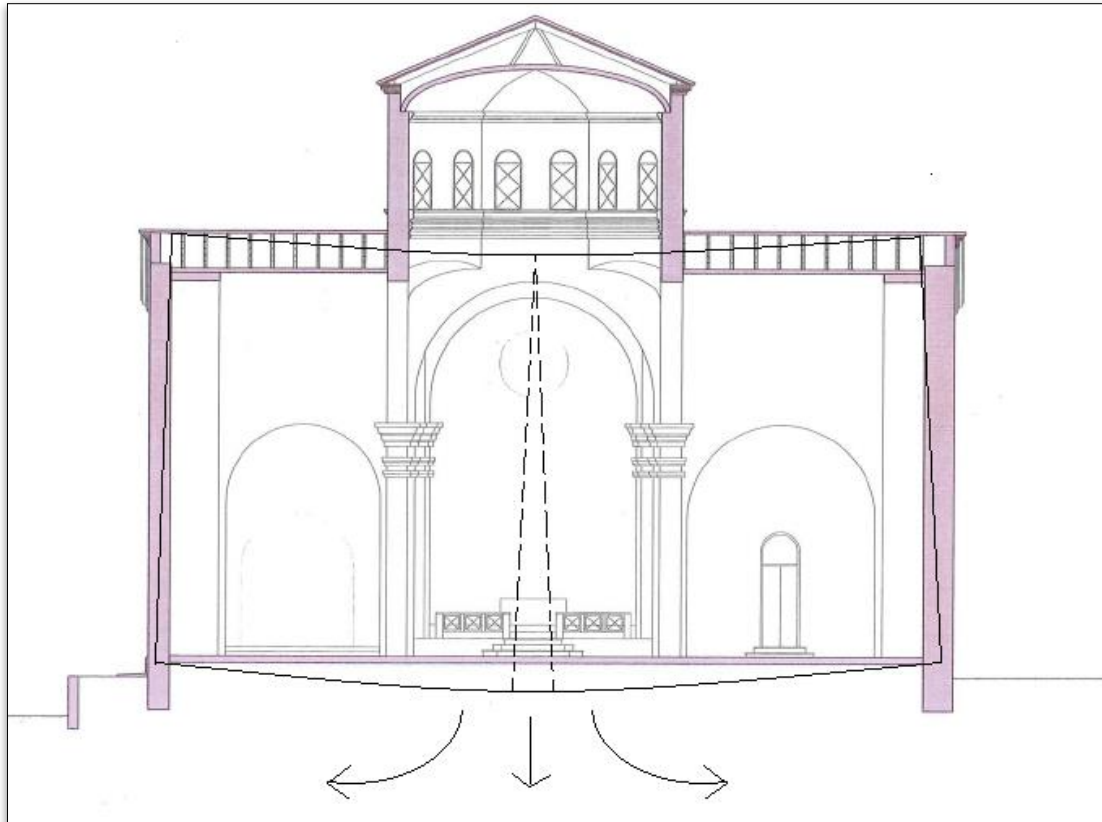
Imagen 77. Esquema deformación cóncava

Tras el análisis, concluimos que el movimiento principal que está sufriendo la Iglesia es un hundimiento transversal de la zona central tal y como se esquematiza en la *Imagen 77*. A este movimiento se le denomina deformación cóncava. Además, observamos que es un movimiento asimétrico, la cara este asienta algo más que la oeste.

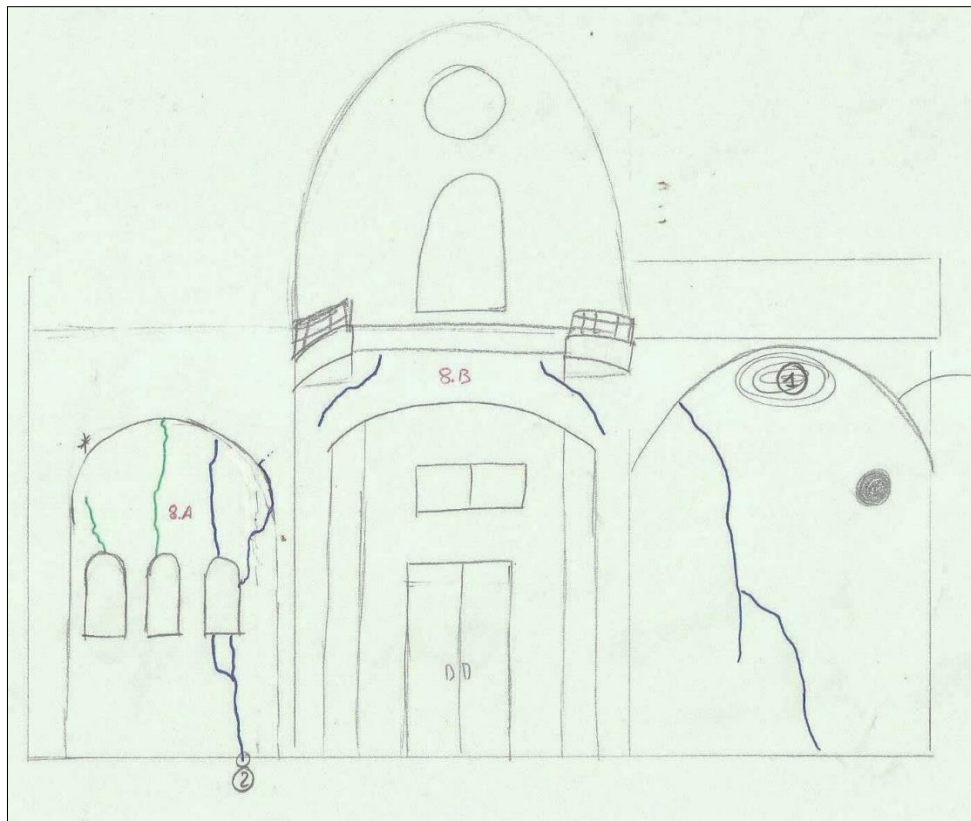
Imagen 80. Plano grietas cara sur interior (sección G-G')

En otras secciones transversales (*Imagen 80*) del interior de la Iglesia también observamos la misma tendencia:

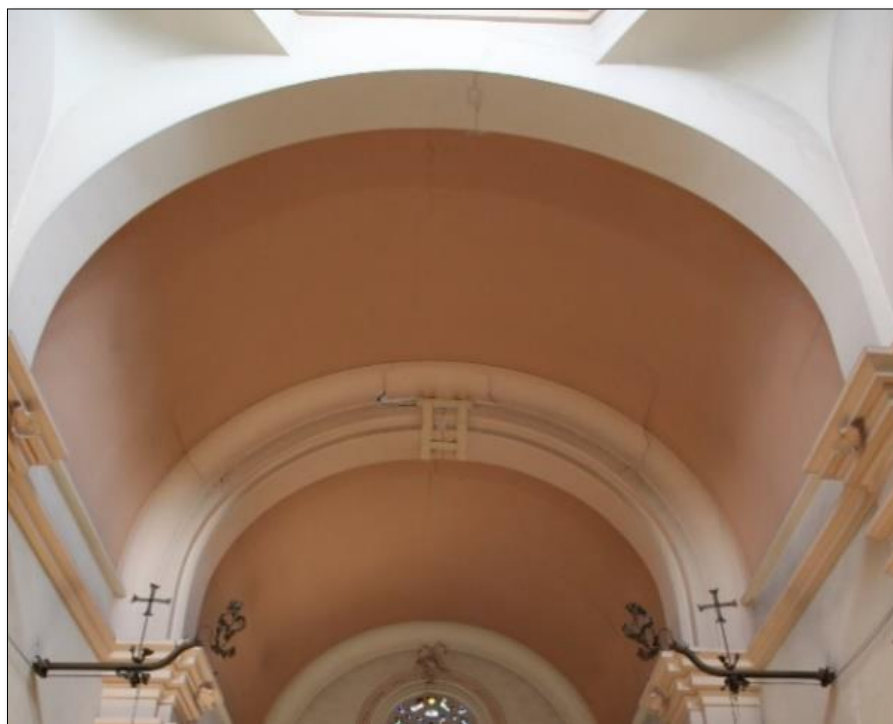
Imagen 81. Grietas arcos zona norte

Además, este movimiento es fácilmente justificable si mostramos cómo los arcos del interior de la Iglesia situados en el cuerpo central se abren por el centro (*Imagen 81*). Este agrietamiento por la zona central de los arcos, no es más que la presencia de tracciones hacia el exterior de los estribos de los arcos.

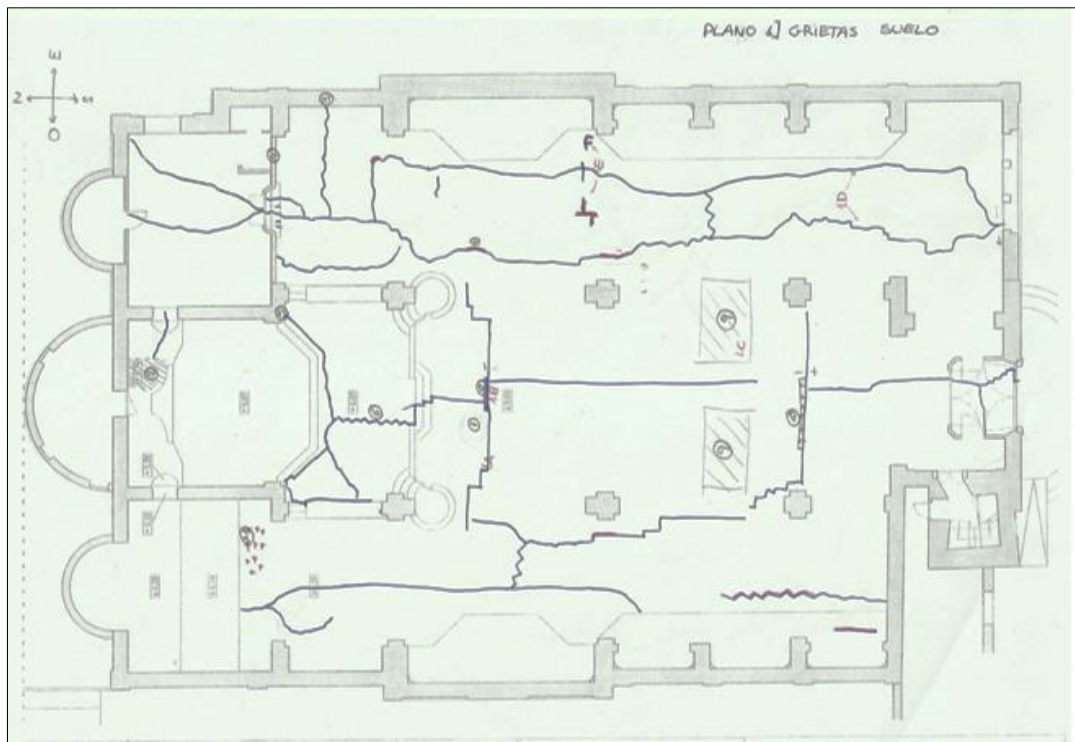
Imagen 82. Grietas suelo

Otra manera de justificar este movimiento es mostrando las numerosas grietas longitudinales que se detectan en el suelo (*Imagen 82*). Aunque también hay grietas transversales, su gran mayoría son longitudinales:

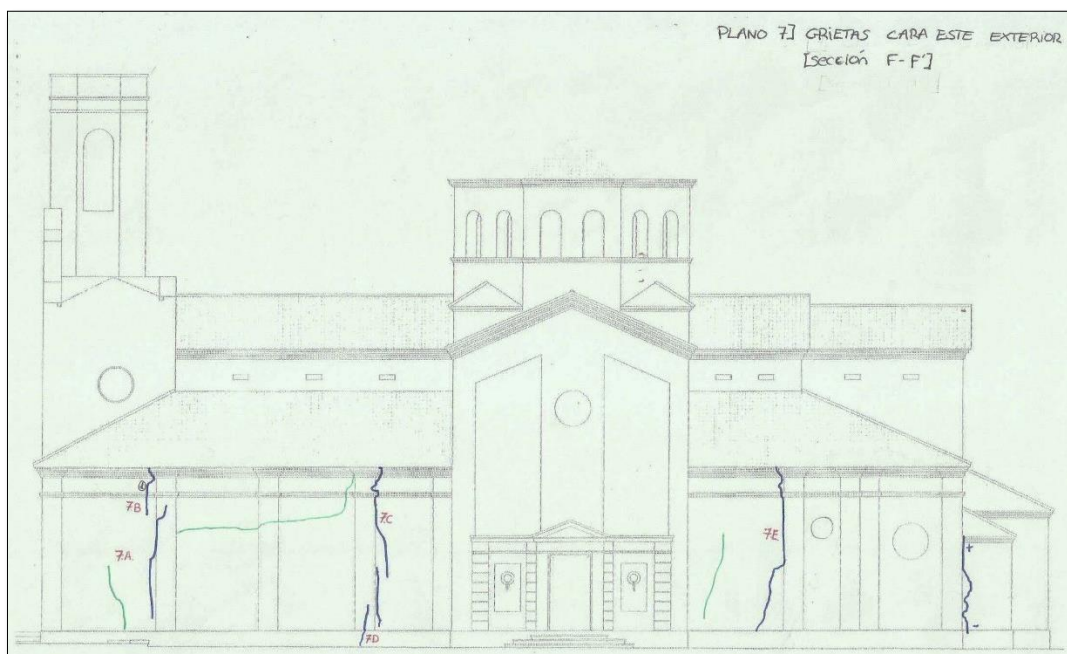
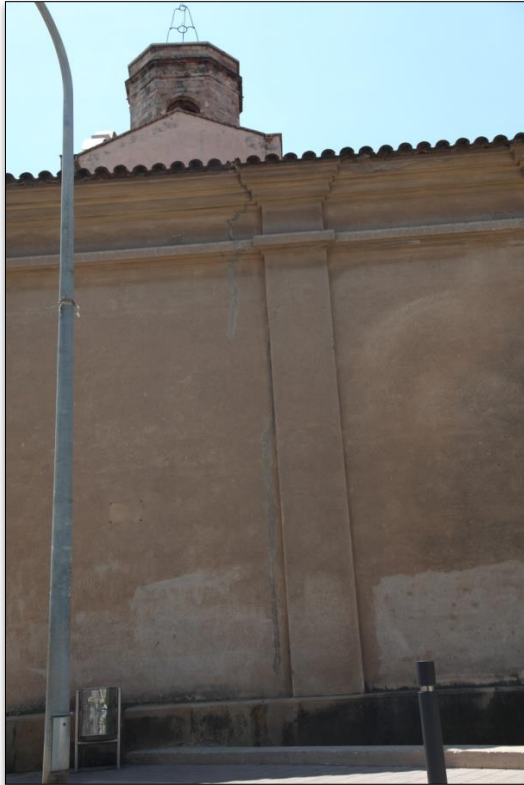
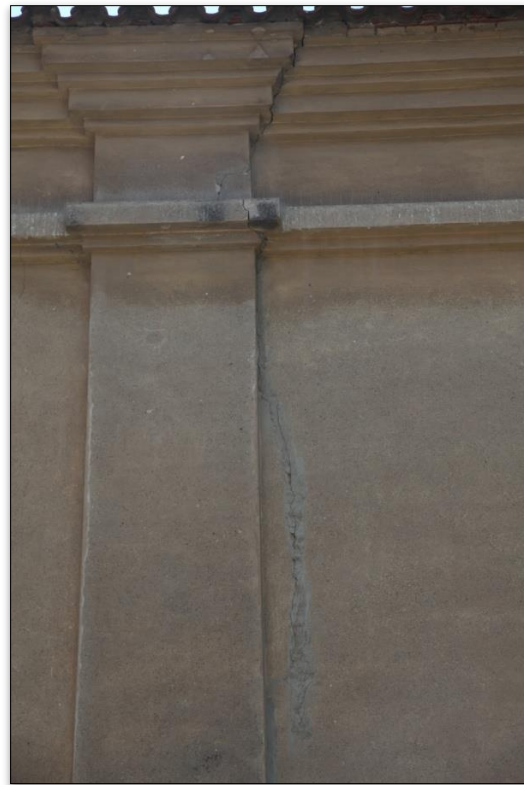
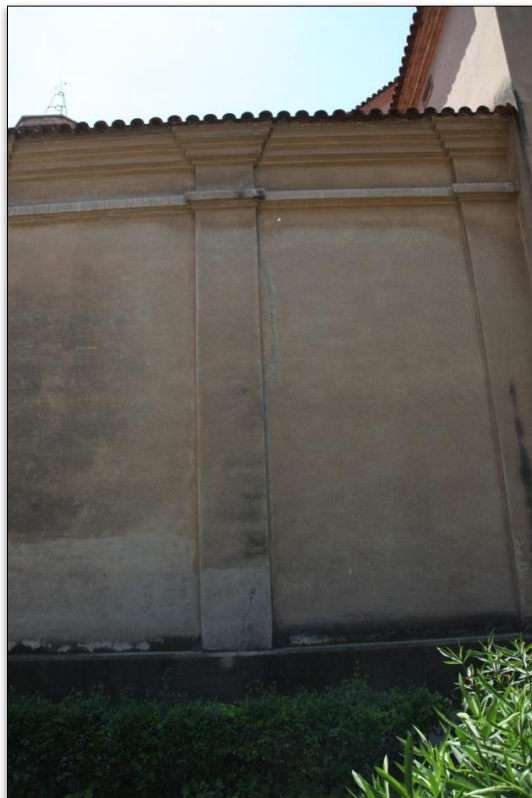
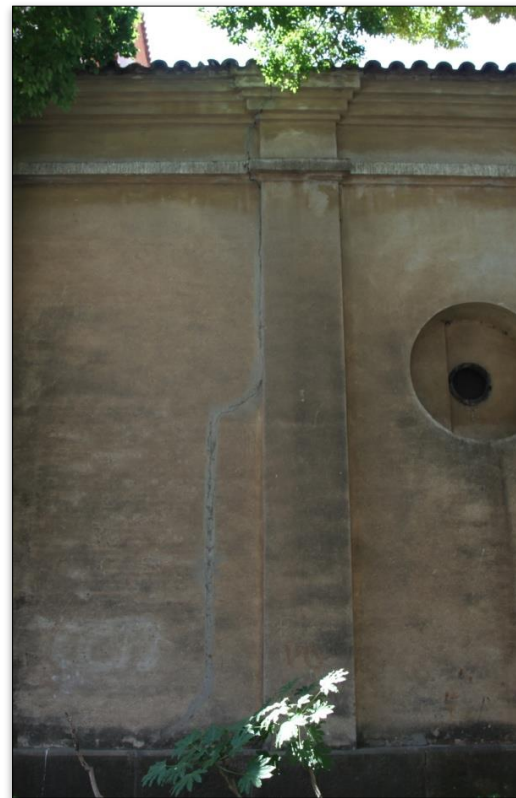
Sin embargo, es importante destacar las grietas halladas en la fachada este y en la fachada oeste, aunque de esta última en menor medida, ya que podemos apreciar que las grietas muestran un hundimiento de los pilares (*Imagen 83 a Imagen 87*):

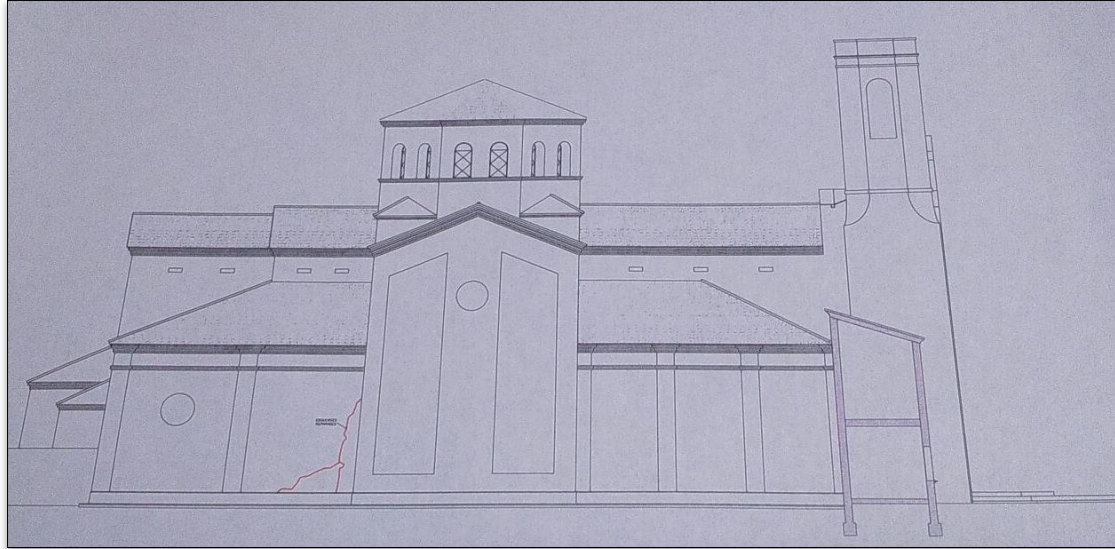
Imagen 88. Plano grietas fachada oeste (año 2012)

cohesivo y no plástico, y de poca resistencia. La zona oeste, en cambio, se encuentra encima de una capa de arena de grano más grueso y gravas heterogéneas que se mezclan con una matriz limosa arenosa; en conjunto se trata de una capa de materiales cohesivos-granulares y de resistencia media. Por este motivo, en la fachada oeste encontramos menos grietas tal y como mostramos en la *Imagen 88*:

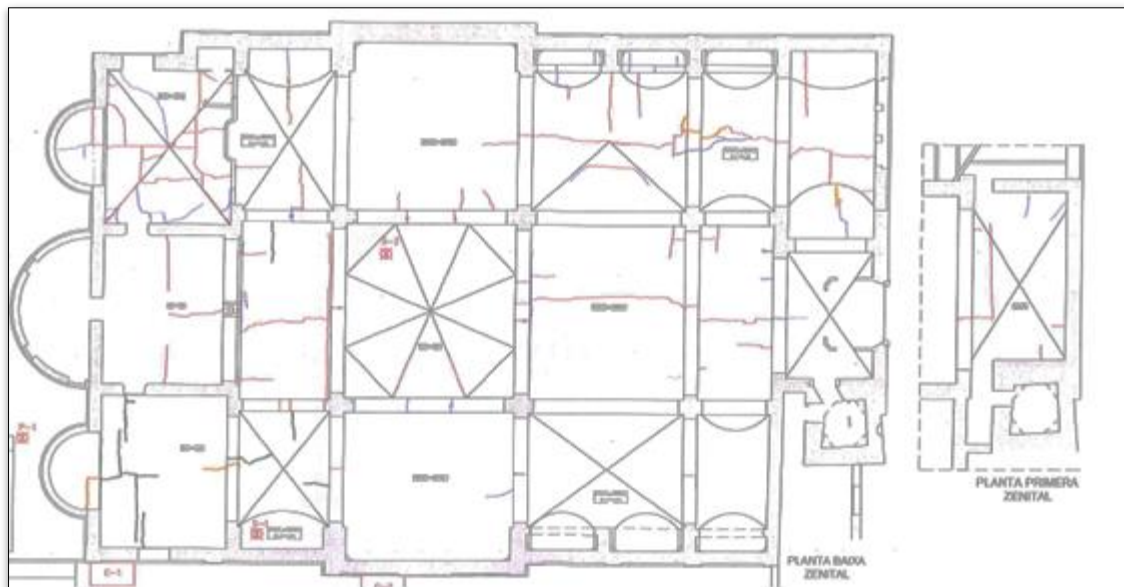
Imagen 89. Plano grietas techo (2015)

Esto puede ser uno de los principales motivos por los cuales la zona este se encuentre más agrietada que la zona oeste; se visualiza fácilmente en el plano de grietas del techo (*Imagen 89*):

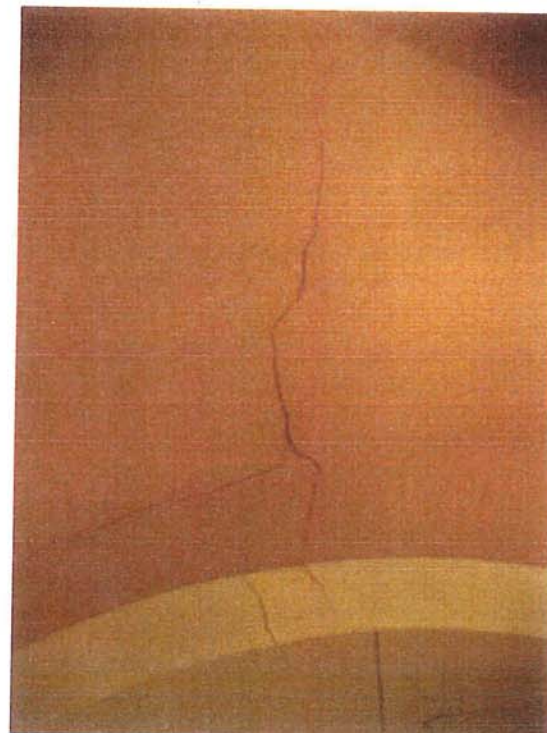
Grietas en bóvedas del crucero

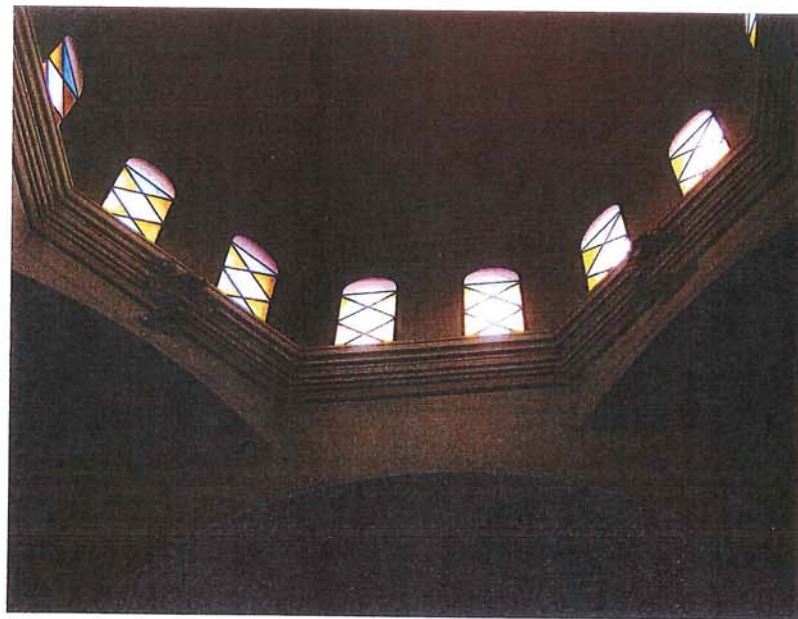
Grietas en el trazado de los arcos de descarga del cimborrio.

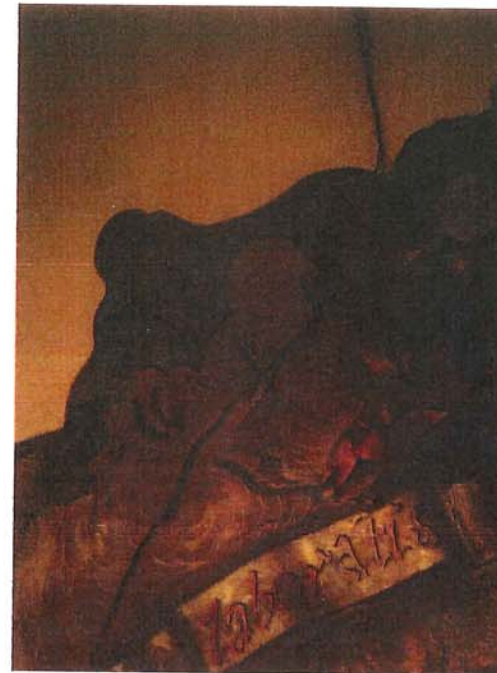
Grietas en la capilla del Santísimo

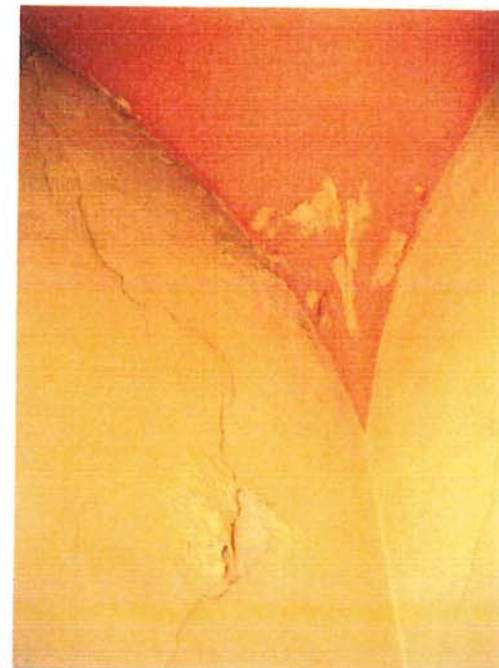
Grietas y humedades por filtraciones

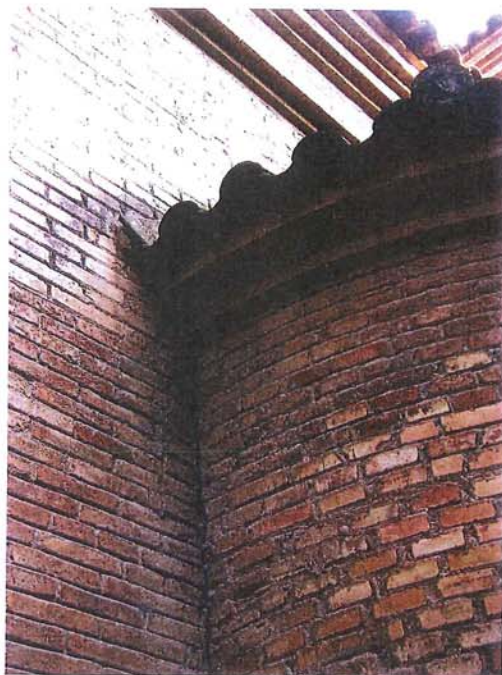
Grietas por falta de ligado de la fábrica de ladrillo, realizado con posterioridad.
